Zamjena kamenih stupova u prizemlju dvorca Veliki Tabor

Egon Lokošek, Ivo Kleiner

Stručni rad

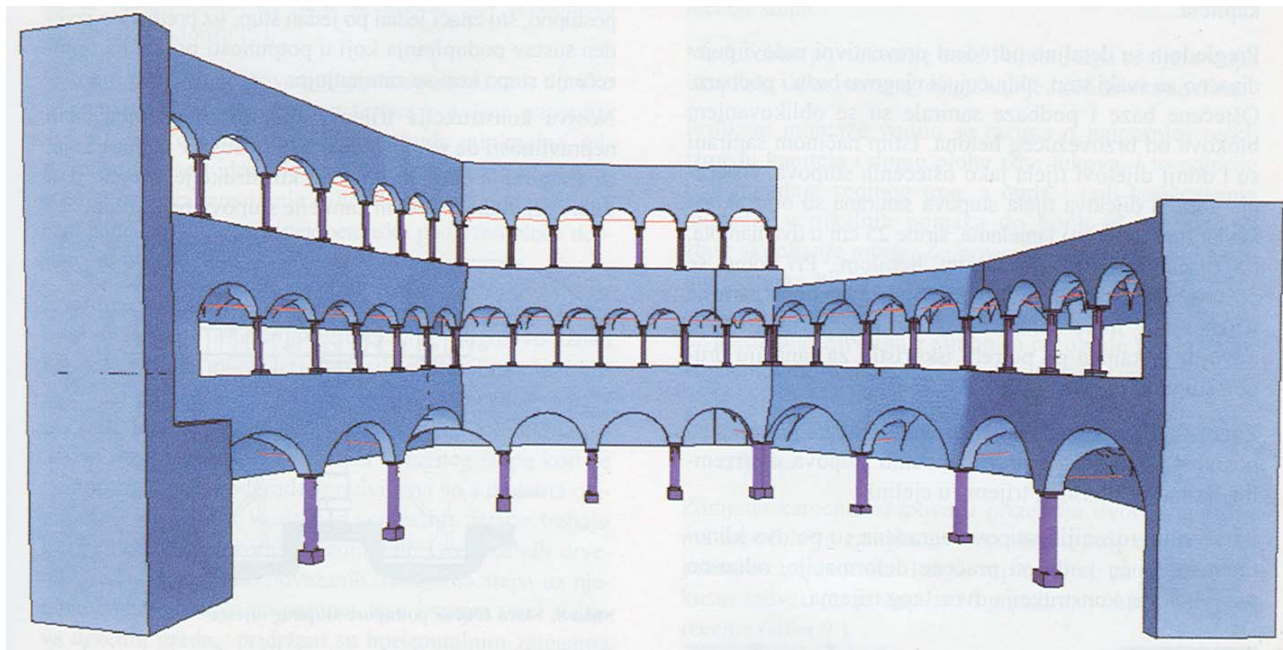
Slika 5. Trodimenzionalni model nosive konstrukcije dvorišnog trijema Velikog Tabora

Istraživanje ponašanja nosive konstrukcije dvorišnih trijemova provedeno je na trodimenzionalnom modelu postojećeg stanja sa svim snimljenim oštećenjima, preko kojega su ustanovljena naponska stanja i mogući daljnji pomaci na svim dijelovima nosive konstrukcije (slika 5.) [4].

Sva provedena istraživanja postojećeg stanja nosive konstrukcije uupućivala su na značajno smanjene rezerve nosivosti, pa je bilo očigledno da se sa sanacijom nosive konstrukcije, a naročito prizemlja dvorišnih trijemova moralo što prije započeti.
